Коварная оцилиндровка (экспертиза: ошибки при строительстве домов из оцилиндрованного бревна)

Вместе с техническим директором фирмы "Независимая экспертиза качества строительства" (Россия) мы побывали на двух объектах, один из которых был уже давно построен, а работы на втором находятся на завершающей стадии. То, что мы там увидели, и легло в основу этой статьи.

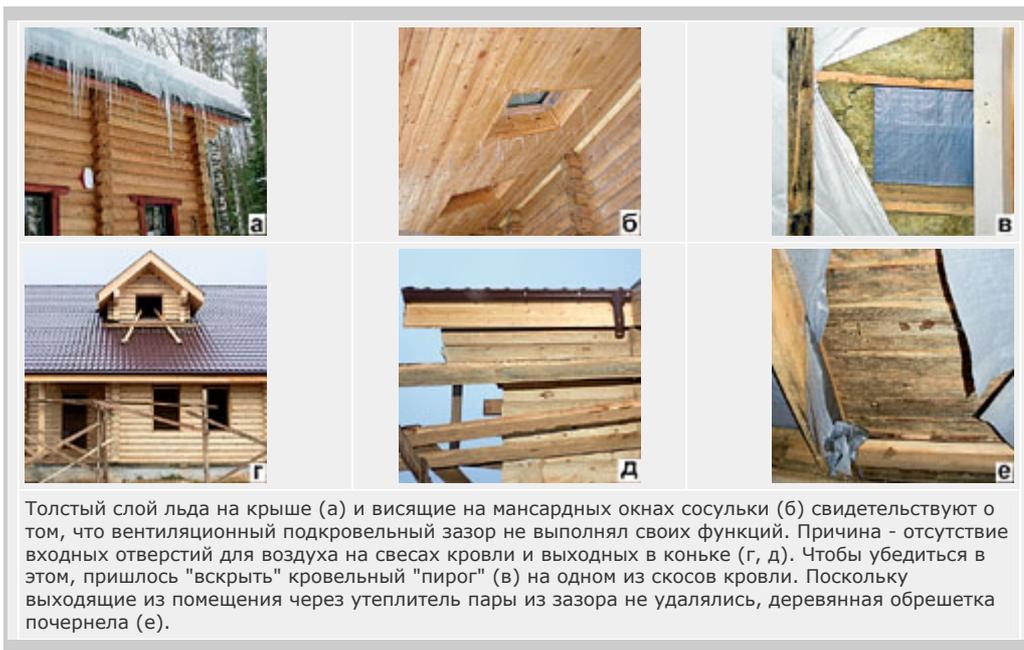
Толстый слой льда на крыше (а) и висящие на мансардных окнах сосульки (б) свидетельствуют о том, что вентиляционный подкровельный зазор не выполнял своих функций. Причина - отсутствие входных отверстий для воздуха на свесах кровли и выходных в коньке (г, д). Чтобы убедиться в этом, пришлось "вскрыть" кровельный "пирог" (в) на одном из скосов кровли. Поскольку выходящие из помещения через утеплитель пары из зазора не удалялись, деревянная обрешетка почернела (е).

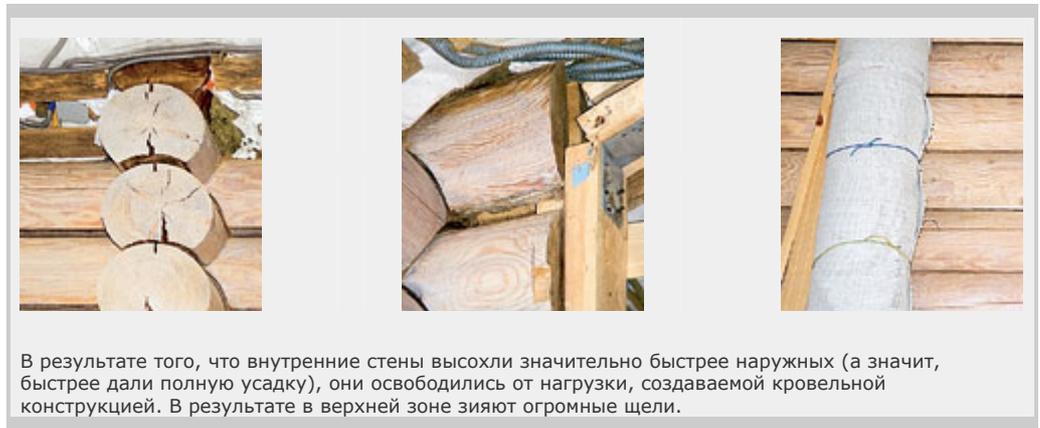
В результате того, что внутренние стены высохли значительно быстрее наружных (а значит, быстрее дали полную усадку), они освободились от нагрузки, создаваемой кровельной конструкцией. В результате в верхней зоне зияют огромные щели.

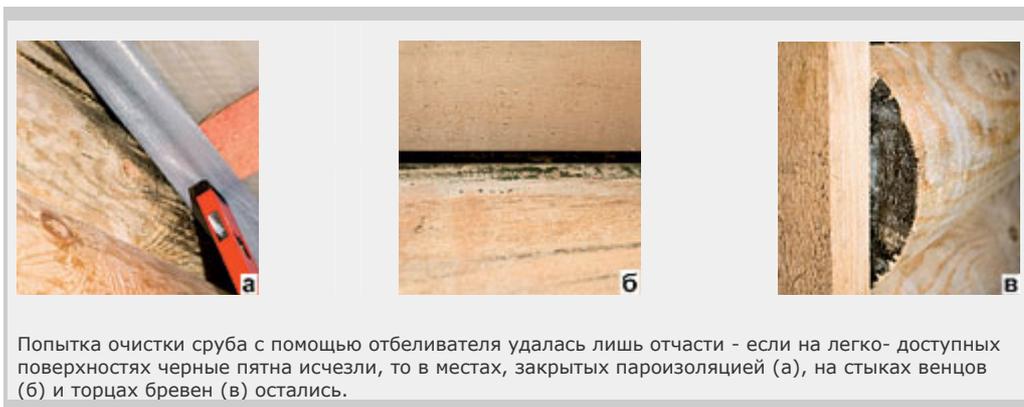
Попытка очистки сруба с помощью отбеливателя удалась лишь отчасти - если на легко- доступных поверхностях черные пятна исчезли, то в местах, закрытых пароизоляцией (а), на стыках венцов (б) и торцах бревен (в) остались.
