Olympus C-770 UltraZoom

Ремонт движкового переключателя режимов работы

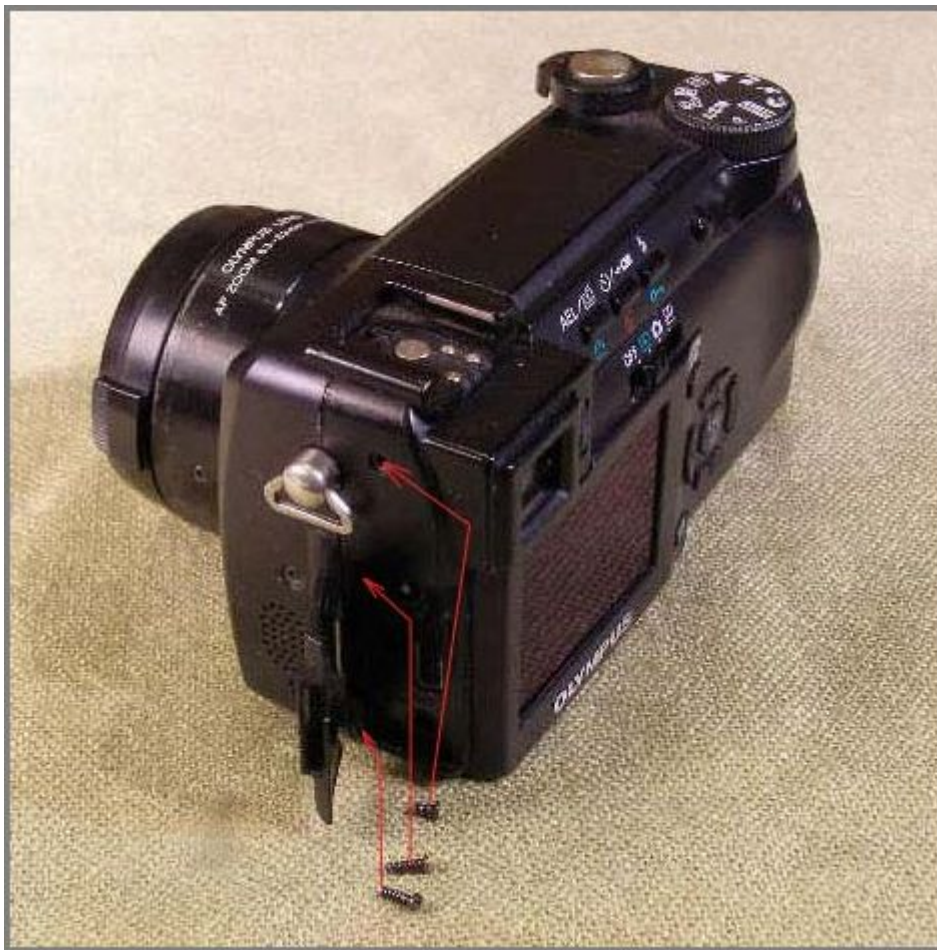
Ниже привожу свой перечень фотографий с указанием стрелками мест винтового крепления, где в процессе разборки мне иногда приходилось поломать голову. Еще хотелось бы отметить важную деталь, поскольку многие операции ремонта сродни ювелирным, прежде чем начинать что-либо делать, необходимо запастись соответствующим мелкими отвертками (достаточно иметь плоские, но подходящего размера) и оптическими приборами (хотя бы часовой лупой).

В частности, не сразу понял, что в горячем башмаке припрятаны, пять винтов и прежде чем до них добраться, надо отверткой немного отжать контактную скобу.

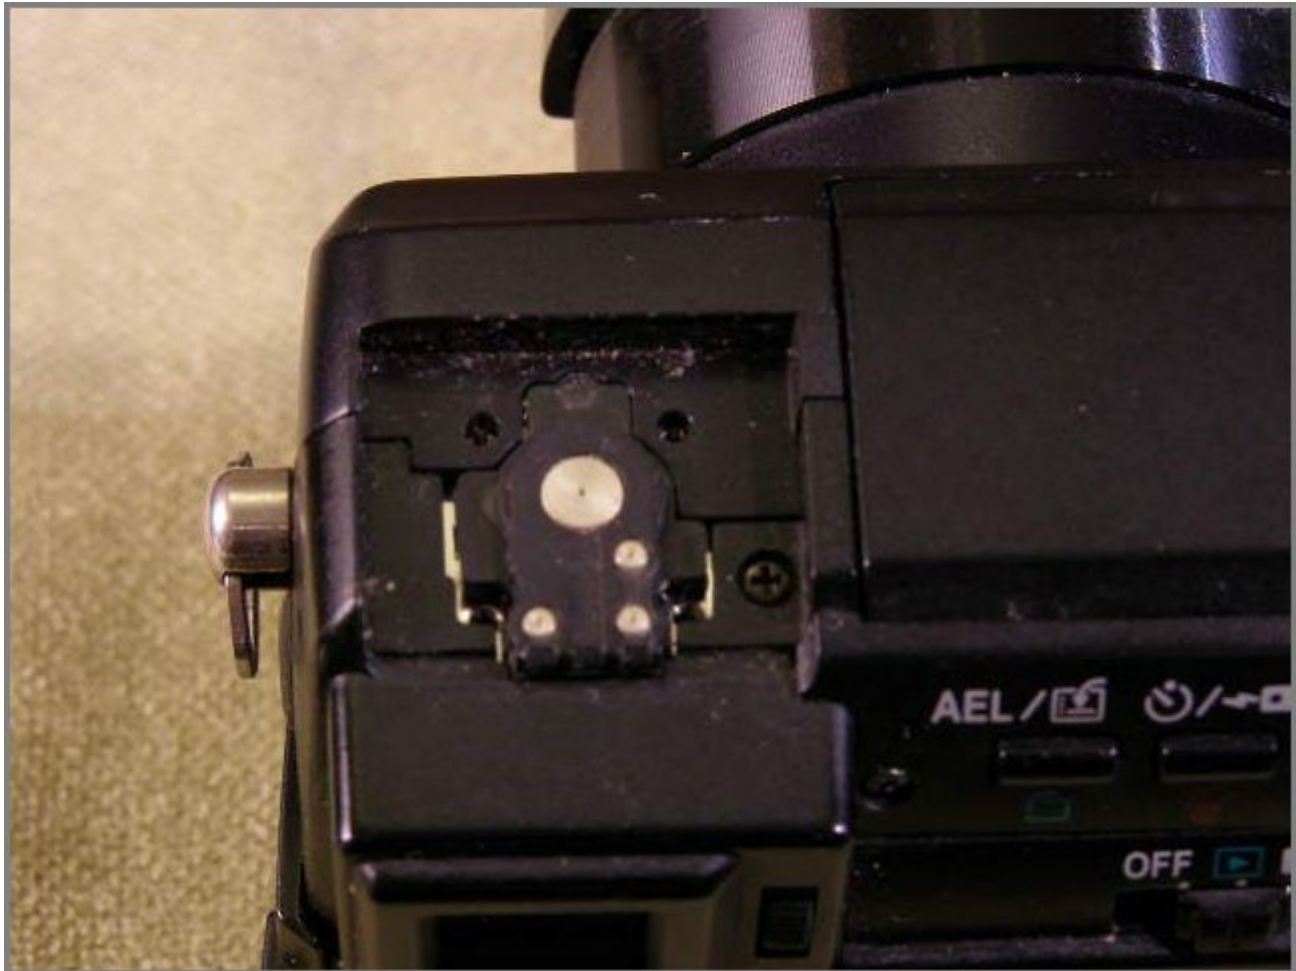
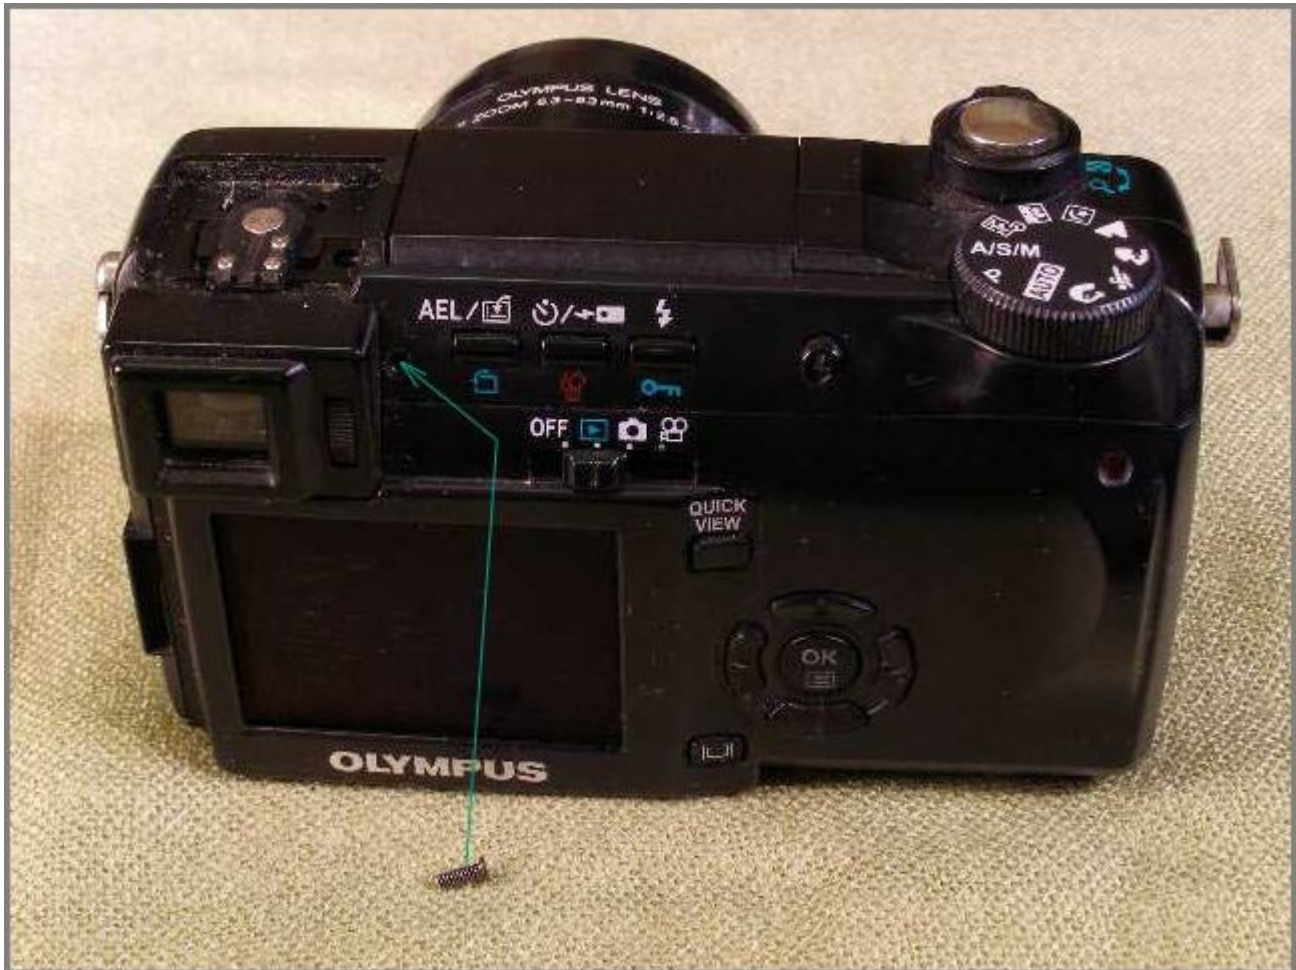
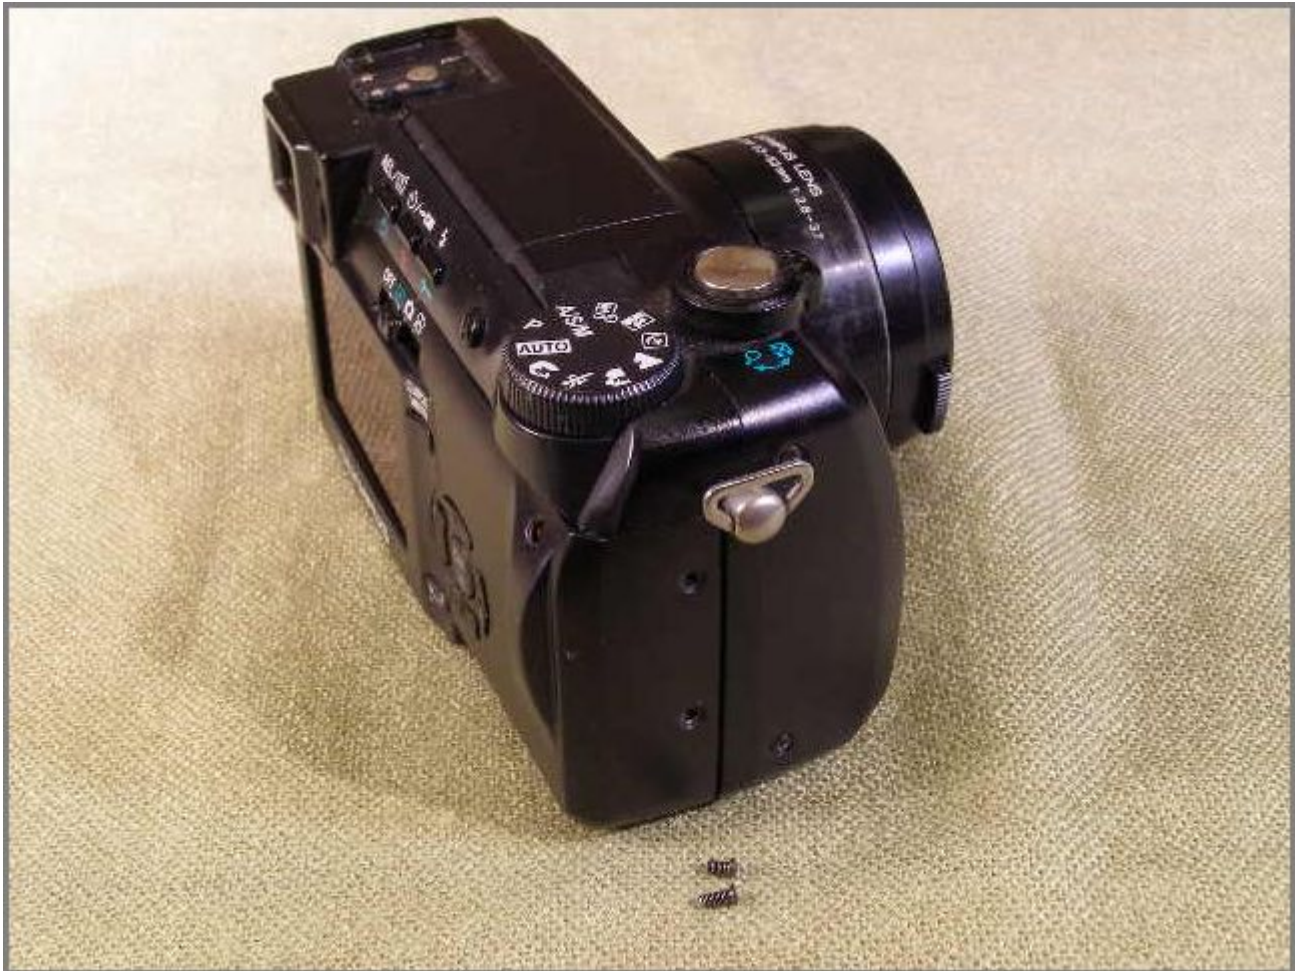
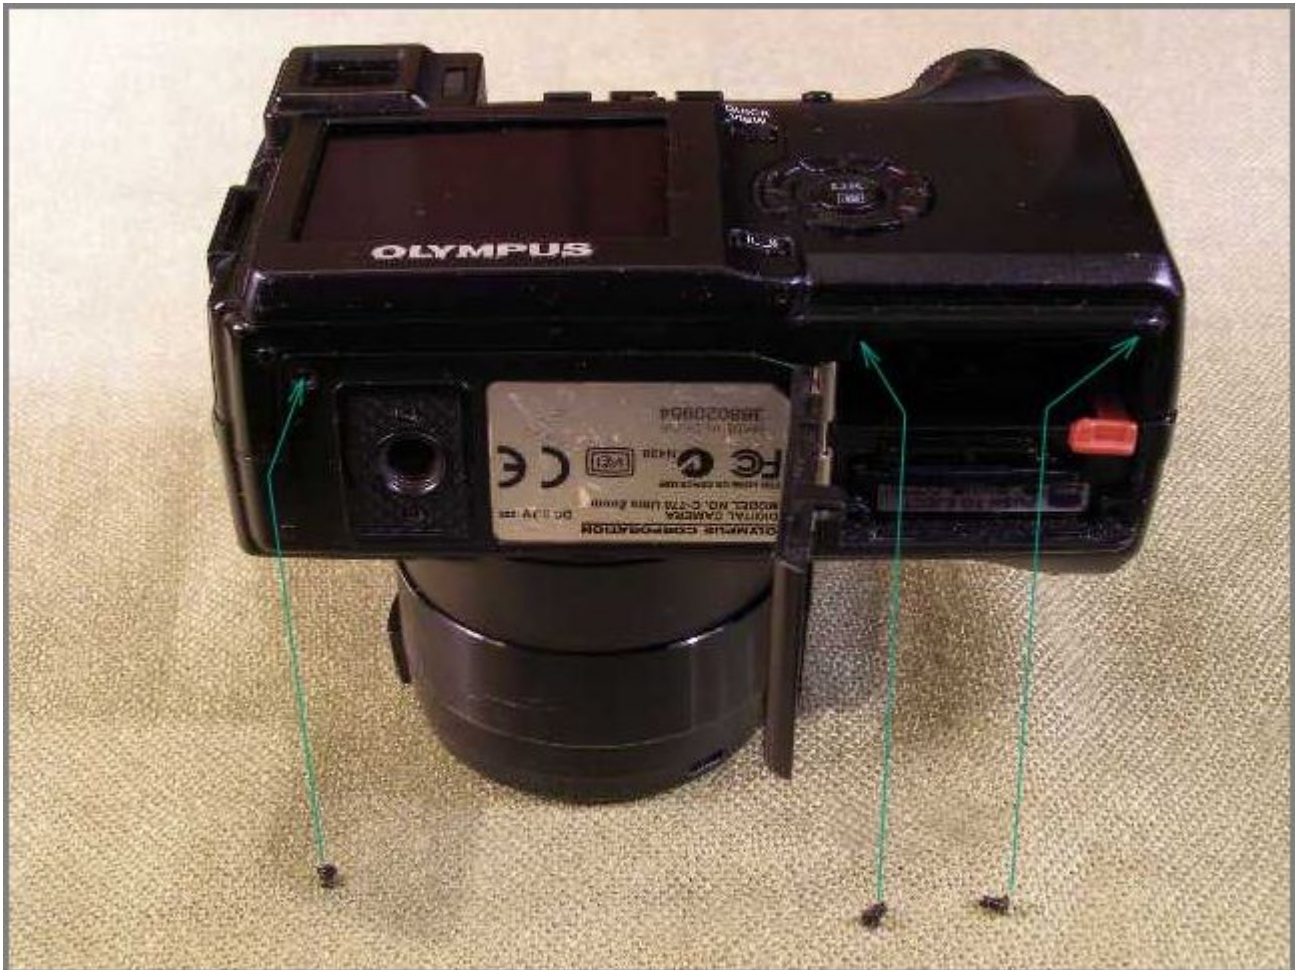
После того, как все винты будут отвернуты, осторожными движениями, слегка приподнимая, можно снять крышку. Если это не удастся, необходимо тщательно просмотреть еще раз, все ли винты отвернуты. Под крышкой два хрупких кабеля, которые в случае если рука резко сорвется вместе с крышкой, могут легко оборваться.

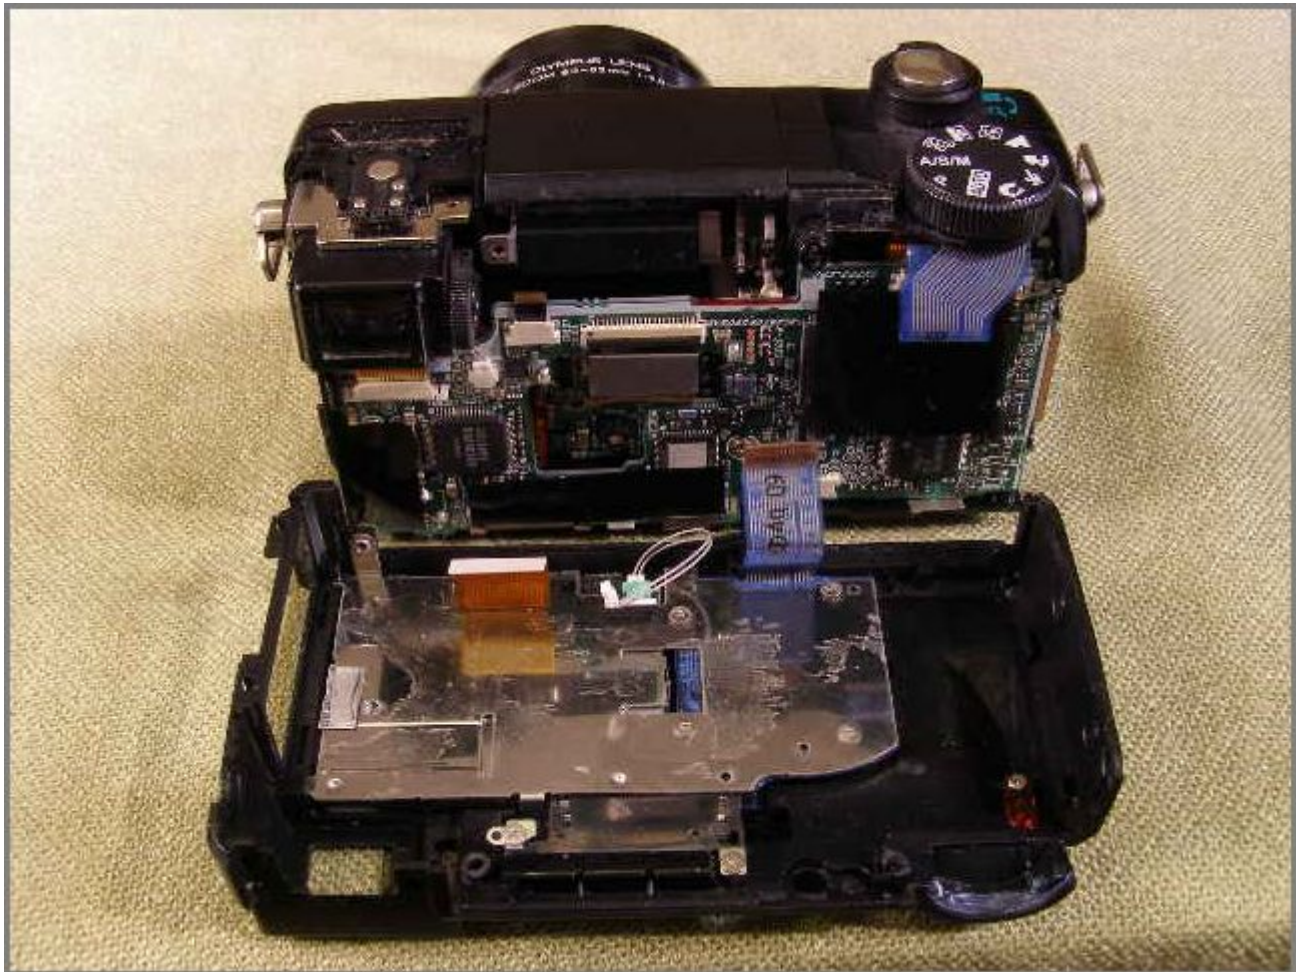
Ну вот, когда крышка открыта, перед глазами предстают все внутренности аппарата.

Для дальнейшей разборки необходимо отсоединить три кабеля. Первым отсоединяется кабель ЖК индикатора (на снимке он слева). Для этого отверткой осторожно выдвигаются два маленьких коричневых клинышка на белом разъеме, закрепленном на основной плате фотоаппарата. После чего ленточный кабель легким покачиванием извлекается из разъема.

Следующим по счету вынимается двухпроводный кабель подсветки ЖК индикатора. Для этой операции подойдет медицинский пинцет, с помощью которого захватывается край выходного разъема и тянется с некоторым покачиванием. Последним отсоединяется голубой ленточный кабель кнопок управления. Для чего зажимаем кабель между большим и указательным пальцами как можно ближе к разъему и тянем кабель, слегка покачивая из стороны в сторону, в результате чего, он вынимается из разъема и вся задняя крышка оказывается отсоединенной от основной части аппарата. Далее необходимо отлепить черную липкую ленту, которой заклеена вся внутренняя поверхность задней крышки фотоаппарата. На снимке ее не видно, поскольку на момент съемки лента была уже снята.

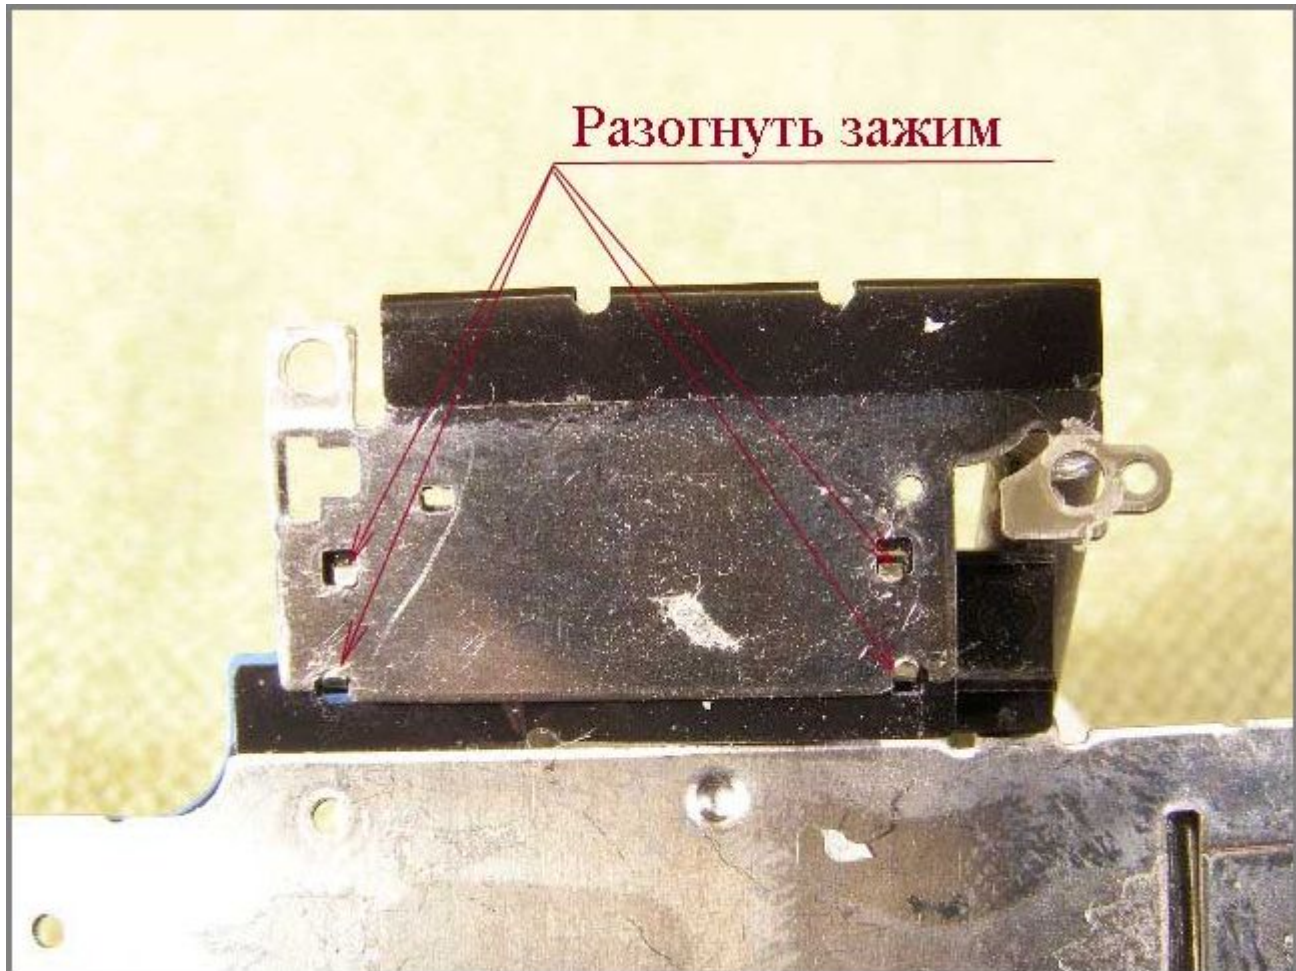
В этом креплении как раз и заключается ахиллесова пята данной конструкции. Из-за больших зазоров в креплении при перемещении движка переключателя происходит смещение корпуса этого переключателя относительно проводников ленточного кабеля. Но так как корпус переключателя сильно прижат к плате, а, следовательно, и к печатным проводникам, которые покрыты всего лишь тонким слоем лака, то со временем в результате ерзанья корпуса по плате этот лак протирается, и за лаком перетираются и проводники.
